# Minimiser les arrêts non planifiés grâce à un système de surveillance permanente de roulements critiques par ultrasons

Dans cette étude de cas, nous allons voir comment une solution de surveillance permanente mettant en œuvre des capteurs à ultrasons a permis de détecter très tôt un début de défaillance sur roulement critique. Grâce à cette stratégie de surveillance l'industriel a été alerté en temps réel dès l'apparition de signes avant-coureurs de défaillances. Ceci a permis une intervention de maintenance ciblée et au bon moment afin d'éviter tout arrêt de production.

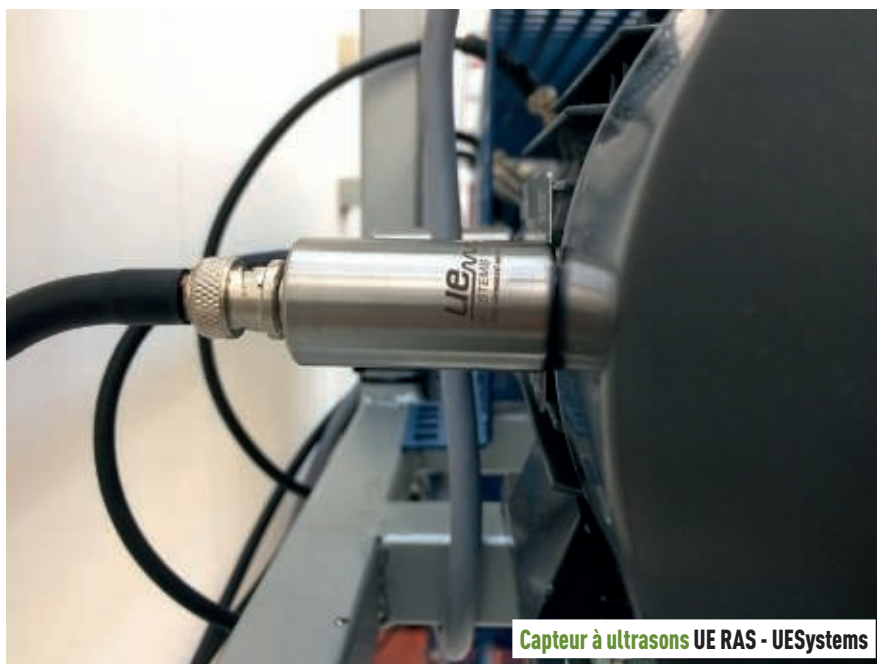
Capteur à ultrasons UE RAS - UESystems

Il s'agit de capteurs déportés, qui sont installés de manière permanente sur les paliers de roulements à surveiller. Ces capteurs mesurent en temps réel et de façon permanente les niveaux ultrasonores directement liés aux niveaux de friction des roulements. Les capteurs sont reliés aux boîtiers d'acquisition de type 4Cast – UESystems qui permettent une acquisition temps réel des données mesurées. Les boîtiers sont paramétrés par le logiciel Ultratrend DMS – UESystems qui alerte également en temps réel (alertes par e-mail et sms) les équipes de maintenance dès lors qu'un seuil d'alarme ou de pré-alarme est atteint.

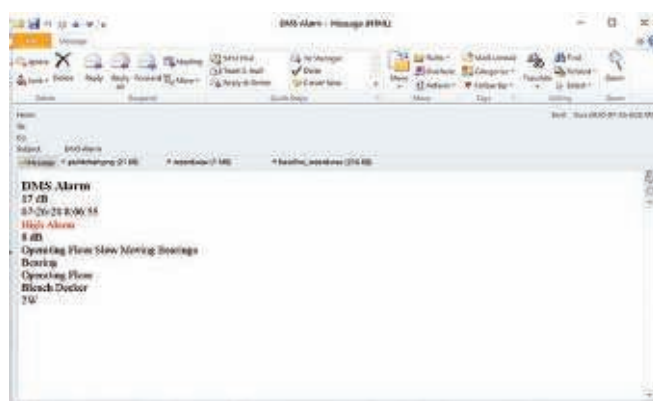
Cela a déclenché une alarme informant en temps réel l'équipe de maintenance. Le 4Cast a été configuré pour considérer que toute lecture supérieure à 8dB sur ce type roulement doit être considéré comme une alarme haute. Par conséquent, l'alerte ci-dessous a été envoyée depuis le logiciel UESystems Ultratrend DMS dans lequel toutes les données du 4Cast sont stockées :

Nous pouvons ici clairement visualiser pourquoi l'alerte a été déclenchée : le 4Cast a reçu une mesure de 17dB relative à un roulement pour lequel le seuil d'alarme élevé était fixé à 8dB. Le message d'alerte contient également des informations utiles relatives à l'équipement ainsi que l'heure précise à laquelle la mesure a été prise.

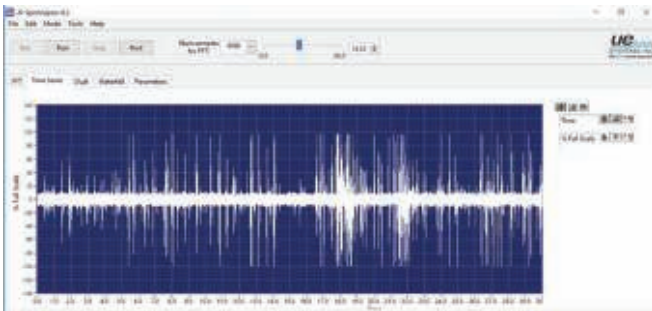
Les pics ultrasonores visibles sur cet enregistrement indiquent clairement une anomalie sur ce roulement. Le replay de cet enregistrement sur le logiciel UESystems – Spectralyzer a également permis une écoute audio qui met clairement en évidence les impacts relatifs à ces pics.

Lorsqu'un niveau d'alarme est atteint, le 4Cast effectue également un enregistrement ultrasonore de la forme d'onde et spectre du défaut. Ces données sont enregistrées et envoyées automatiquement par email. Cela permet une analyse complète ainsi que la caractérisation précise de la sévérité du défaut détecté. Ceci est

particulièrement utile pour les faibles vitesses de rotation pour lesquelles le spectre ultrasonore révèle beaucoup d'informations sur l'état des roulements.

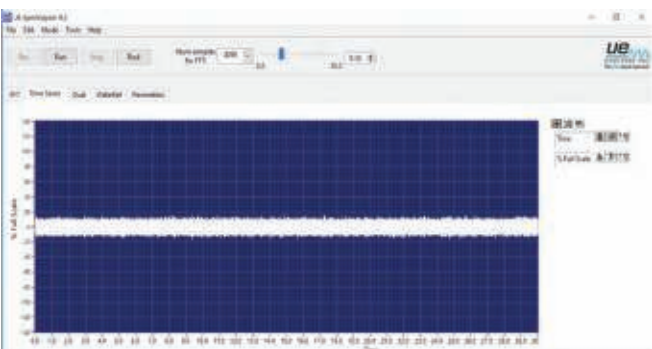
La défaillance était encore plus évidente lorsque cet enregistrement a été comparé à celui de la référence ou d'autres roulements.

Ces différences audibles et visuelles sont clairement mises en évidence par une simple écoute et visualisation des formes d'ondes via le logiciel UE-Spectralyzer.

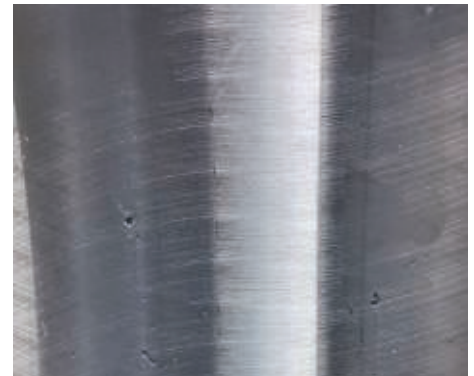
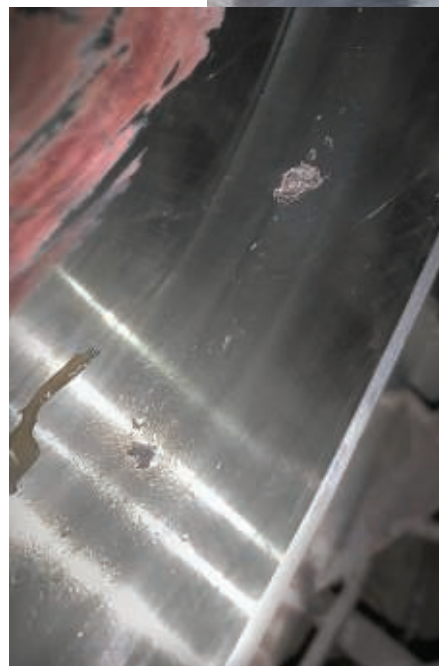
Les signes d'impact sont évidents. Des fragments de métal, un écaillage ainsi qu'une abrasion de la bague extérieure ont été mis en évidence lors du démontage.

L'étape suivante pour l'équipe de maintenance consistait à planifier le remplacement de ce roulement, sans perturber la production. Lorsque le roulement a été démonté, les dommages ci-dessous étaient clairement visibles.

La détection de cette anomalie à ce stade précoce a permis à l'équipe de maintenance de remplacer le roulement à temps et pendant un arrêt planifié sans perturber la production. Nous pouvons facilement imaginer les conséquences d'une telle défaillance si le roulement avait continué à fonctionner dans cet état... : les fragments métalliques auraient certainement affecté l'arbre, qui aurait alors dû être remplacé lui aussi, et l'installation aurait dû faire face à un arrêt non planifié significatif.
